Naprawa balkonu na elewacji budynku urzędu miasta.

Szlichtyngowa ul. Rynek 1, gmina Szlichtyngowa, powiat wschowski

## Projekt budowlany

Treść rys. Inwentaryzacja stanu zachowania, fragment elewacji frontowej z balkonem.

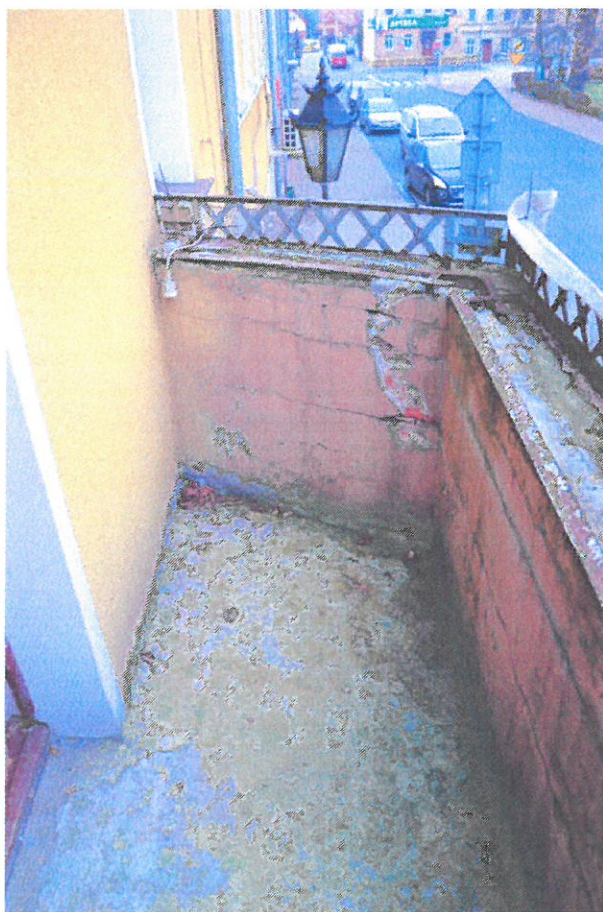
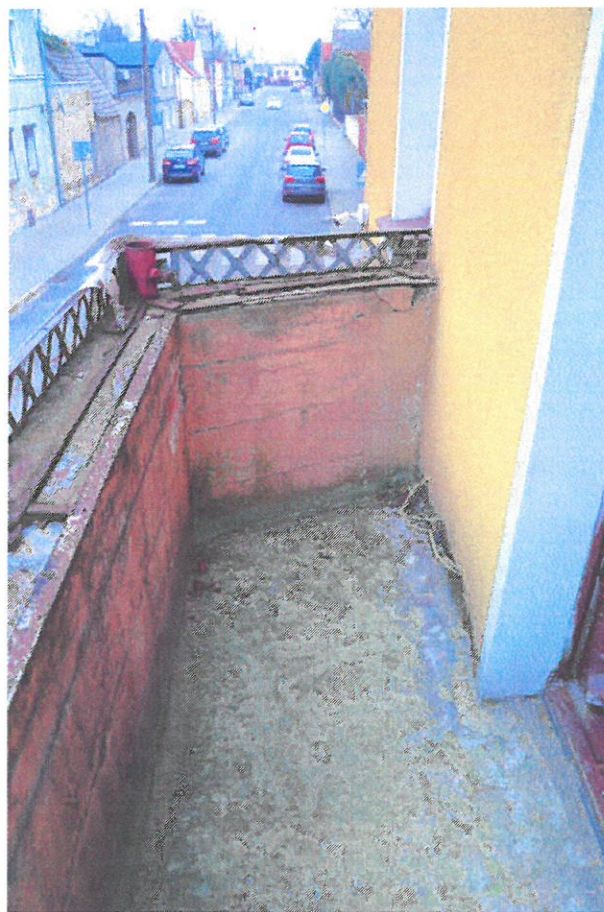
- c) metalowy płotek osłonowy skorodował w części przylegającej do murowanej barier.
- d) Odsłonięte podłoże, po skuciu lastriko, pokazało, że na płycie nośnej balkonu brak izolacji wodochronnej.

Podłoże betonowe po skuciu posadzki z lastriko.

Na istniejącym podłożu betonowym, ukształtować z zaprawy cementowej, nowe spadki do nowego położenia rzygacza. Rzygacz zamontować z rury stalowej nierdzewnej o średnicy 60mm.

Na ukształtowanym podłożu wykonać izolację wodochronną z elastycznej zaprawy wodochronnych, z wyprowadzeniem jej na ściany na wysokość około 10cm.

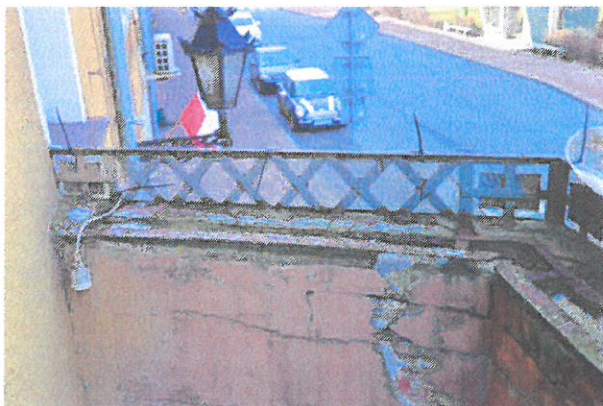
Płotek osłonowy od wnętrza.

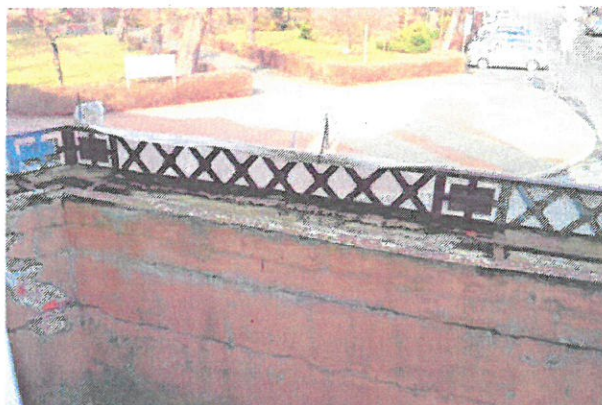
Płotek osłonowy od wnętrza, c.d.

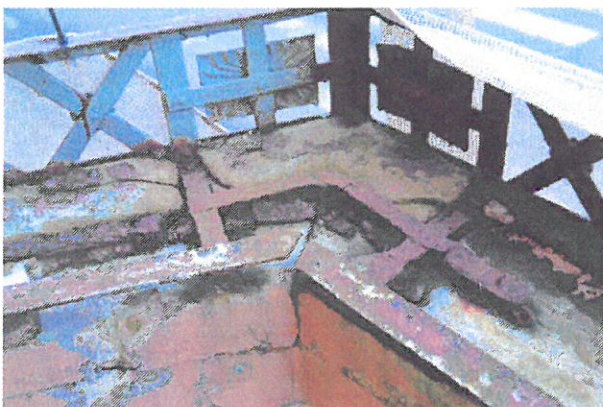
Skorodowany płotek osłonowy.

Płotek osłonowy zdemontować, uzupełnić brakujące elementy, łącząc je na nity tak, jak pierwowzór. Płotek zamontować nad opierzeniem, mocując go do muru kamienicy i na rąbkach opierzenia tak, aby nie przebić opierzenia.

Płotek oczyścić ze starych powłok farb i pomalować farbą podkładową zabezpieczającą przed korozją i farbą nawierzchniową czarną, matową.

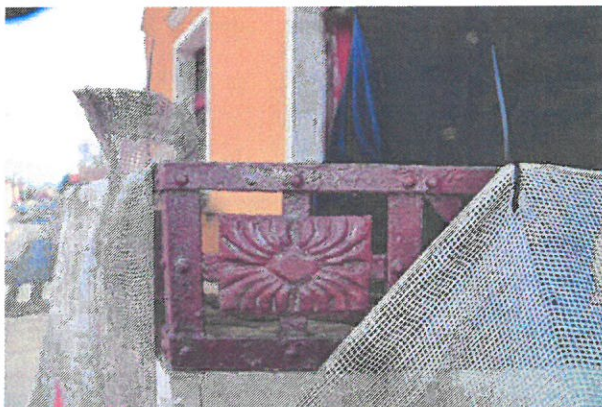
Płycina ozdobna w narożu, widok od zewnątrz.

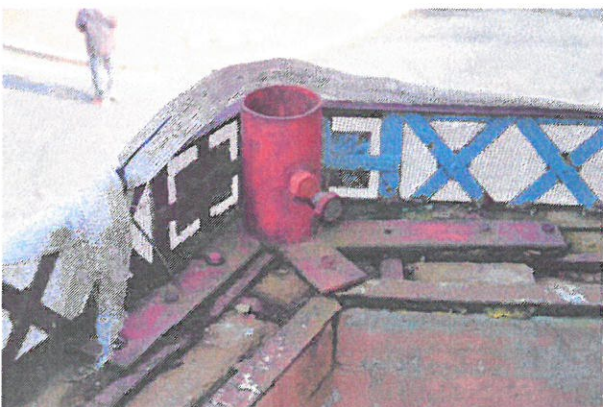
- h) krawędź dolna płyty balkonowej oraz korona bariery zakończone są gzymsem, stanowiącym kontynuację parapetów okiennych.
- i) na barierze w narożu załamania, zamontowano wtórnie metalowy uchwyt z rury.

Wtórny uchwyt z rury.

Nie montować wtórnego uchwytu z rury stalowej.

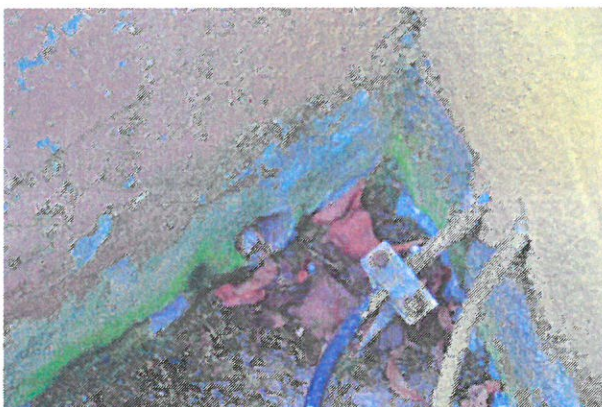
- f) posadzka w dniu oględzin już nie istniała, została wcześniej zdemontowana. Z udostępnionych zdjęć wynika, że była to posadzka z lanego łástrica.
- g) Wody opadowe odprowadzane są jednym rzygaczem w postaci rury stalowej umieszczonej przy murze budynku.

Odływ wody opadowej.

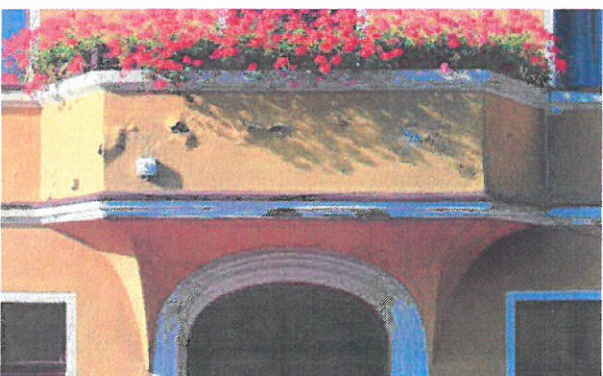
- a) murowana bariera uległa pęknięciom poziomym wzdłuż spoin pomiędzy cegłami, na skutek przenikania wody opadowej w strukturę muru.
- b) tynk na powierzchni wewnętrznej i zewnętrznej w strukturze nakrapianej tzw. "baranek" malowany farbą w kolorze elewacji - zdegradowany, na powierzchni zewnętrznej, w dniu oględzin, usunięty w całości.

Tynk na barierze z wykwitami wilgoci.

Pęknięcia i zarysowania na murowanej barierze balkonu powstały na skutek wnika-  
nia wody opadowej do wnętrza muru przez jego niezabezpieczoną koronę.

Woda opadowa wnikała do wnętrza muru, oraz w szczeliny pomiędzy mur surowy a wtór-  
nie położony tynk, i podczas temperatur zewnętrznych poniżej zera, zamarzała.

Woda zamieniając się w lód powiększała swoją objętość, co powodowało odspajanie się  
tynku płacami, oraz rozsadzanie zaprawy w spoinach pomiędzy ceglami.

Tynk na powierzchni zewnętrznej i wewnętrznej odtworzyć zgodnie z pierwowzorem, tzn. tynk kat. III, obrzutka, tynk podkładowy cem-wap. i nawierzchniowy nakrapiany "baranek" o granulacji zgodnej z tynkiem na elewacji.

Tynk malować w kolorze elewacji farbą emulsyjną.

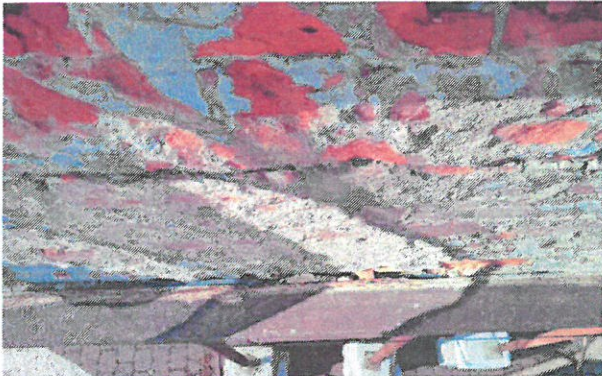
Mur surowy po skuciu tynku.

Zaplanowano rozebranie murowanej bariery do poziomu płyty ceglanej Kleina, wraz z wtórnym gzymsem dolnym.

W ich miejsce należy wykonać nowy mur z cegły ceramicznej dziurawki  $R_c=5\text{MPa}$ , murowanej na zaprawie marki M7 i zbrojonej z co drugiej spoinie poziomej prętami stalowymi nierdzewnymi, spiralnymi o średnicy nominalnej 6mm. Pręty zakotwić w murze zewnętrznym kamienicy na głębokość 30cm, poprzez wklejenie ich za pomocą ładunku chemicznego.
