KARTA ADRESOWA ZABYTKU NIERUCHOMEGO

3. Miejscowość
Stare Drzewce

DOM

**Stare Drzewce 96
67-407 Szlichtyngowa**

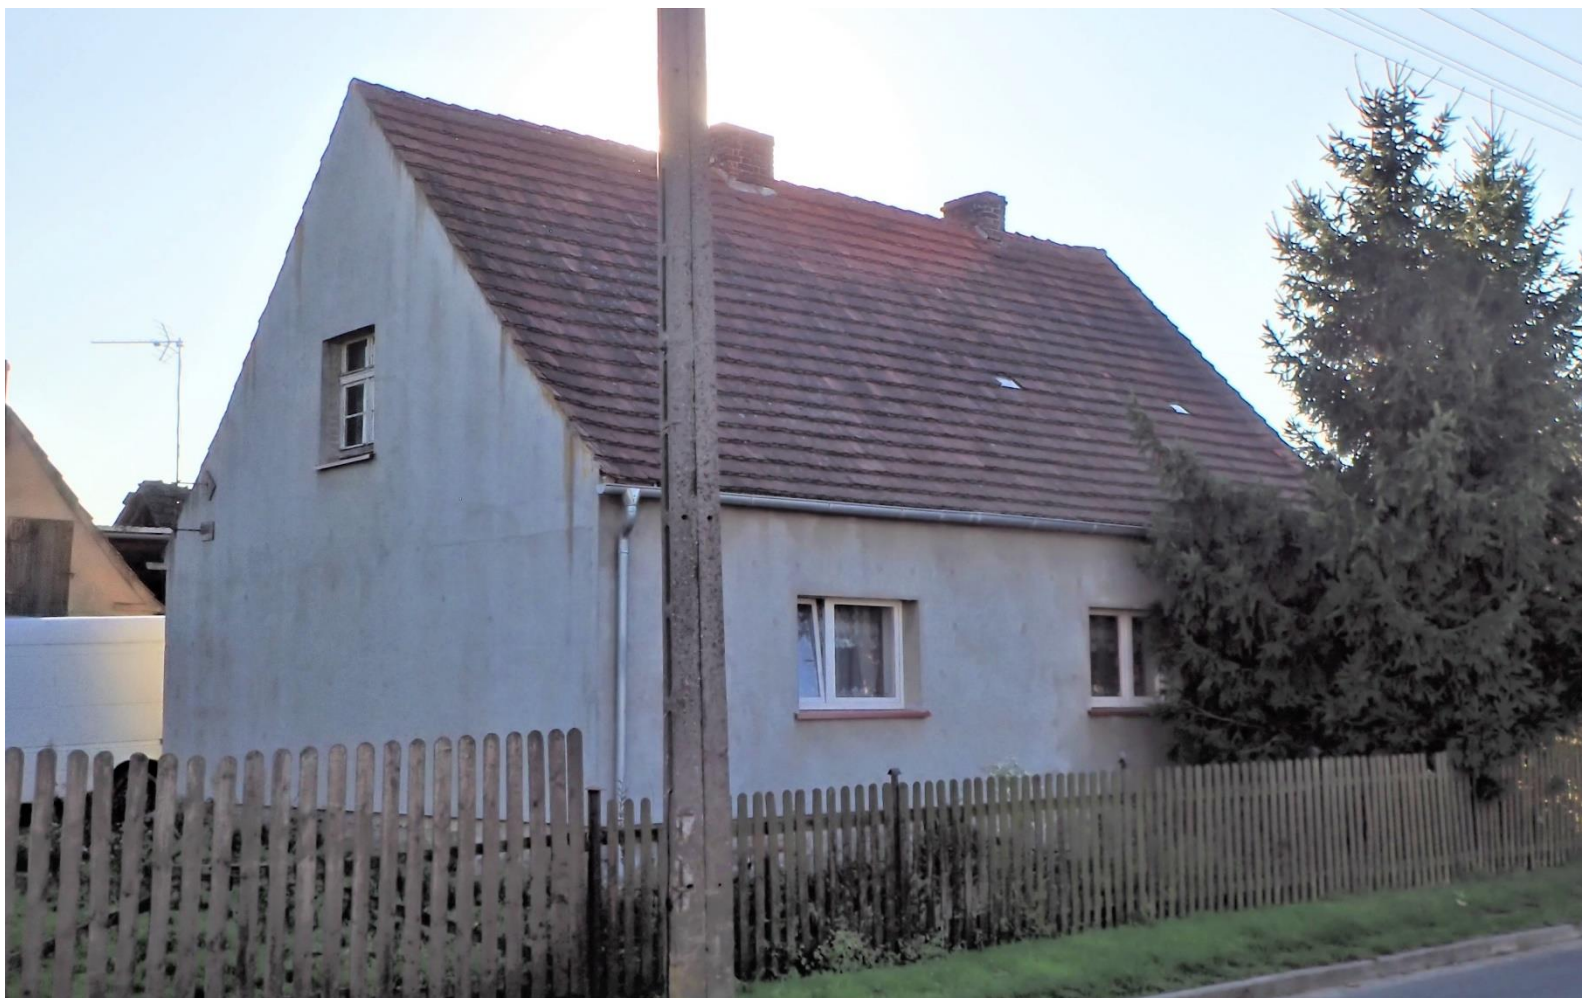
Widok na elewację północną i wschodnią.

Budynek usytuowany w środkowej części wsi po południowej stronie szosy. Murowany z cegły, otynkowany, założony na planie prostokąta na osi wschód-zachód, ustawiony kalenicą do drogi. Parterowy obiekt nakryty został dachem dwuspadowym, z pokryciem dachówką ceramiczną karpiówką. Elewacje przeprute prostokątnymi otworami okiennymi, częściowo przebudowanymi i powiększonymi. W elewacjach szczytowych w częściach poddasza umieszczono po jednym prostokątnym otworze okiennym. Elewacje nie posiadają detalu architektonicznego.

Obiekt zachowany w historycznej bryle, kubaturze, wraz z kształtem dachu. Zachowana historyczna kompozycja, artykulacja elewacji, proporcje. Budynek z zachowaniem krycia z dachówki ceramicznej karpiówki, wprowadzono obecnie widoczne, współczesne tynki cienkowarstwowe o gładkiej strukturze oraz przebudowano otwory okienne i wprowadzono ahistoryczną stolarkę. Budynek na bieżąco użytkowany, w dobrym stanie technicznym. Wprowadzone zmiany w wprowadzeniu okien bez podziałowych oraz gładkiego tynku są niekorzystne dla wartości obiektu. Budynek traci czytelność i spójność stylistyczną z architekturą okresu w jakim powstał.

Formułuje się następujące postulaty konserwatorskie: bezwzględnej ochronie konserwatorskiej podlega kompozycja, bryła obiektu, gabaryty, artykulacja elewacji oraz kształt dachu wraz z zastosowanymi technologiami. W trakcie prac należy dążyć do przywrócenia pierwotnego wyglądu elewacji, w tym odtworzenie historycznej kolorystki i materiałów. Nie dopuszcza się docieplenia elewacji frontowej budynku. Należy prowadzić systematyczną kontrolę stanu zachowania pokrycia dachowego, udrażniać system odprowadzania wód opadowych.
