Naprawa balkonu na elewacji budynku urzędu miasta.

Szlichtyngowa ul. Rynek 1, gmina Szlichtyngowa, powiat wschowski

## Projekt budowlany

Treść rys. Inwentaryzacja stanu zachowania, fragment elewacji frontowej z balkonem.

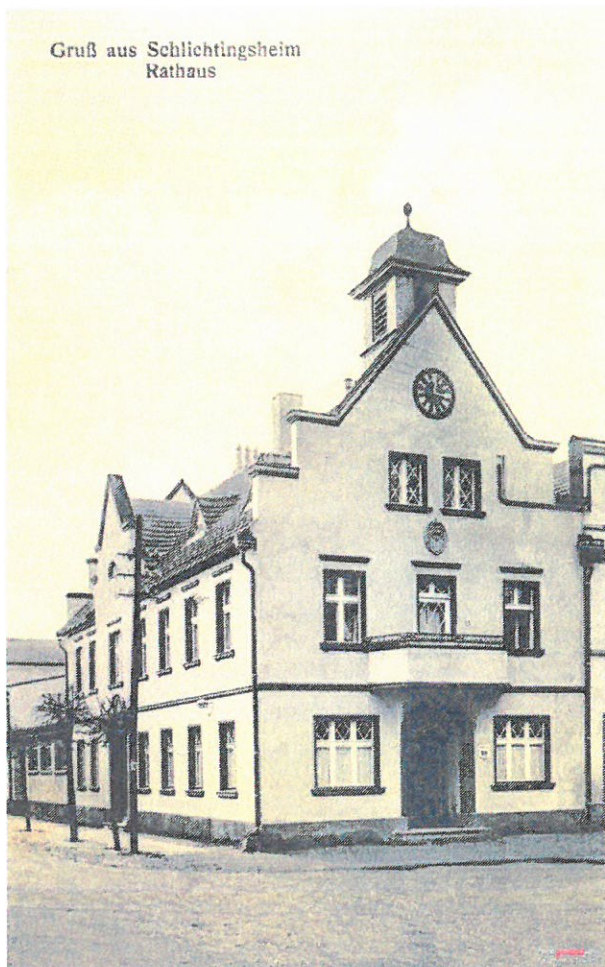
Kamienica, Rynek 1, rok 1920.

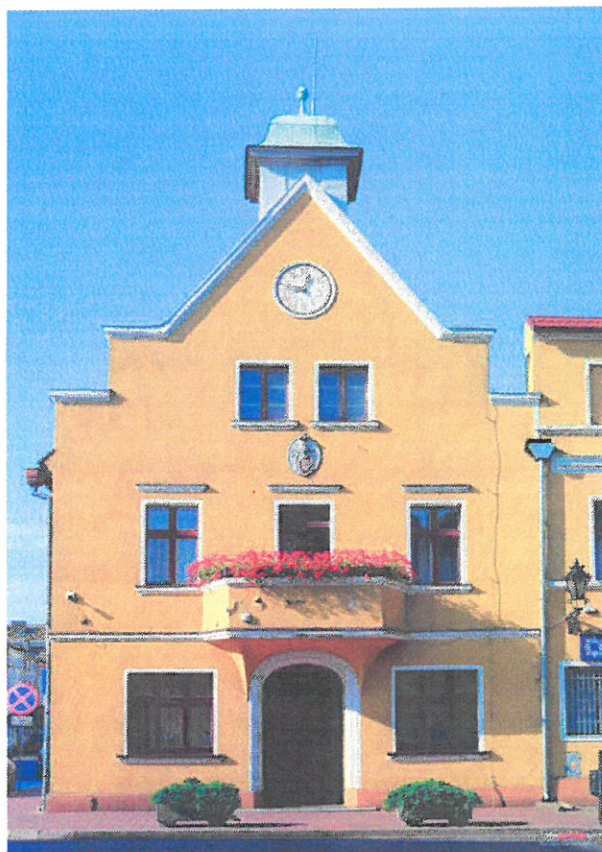
Kamienica, Rynek 1, rok 2021.

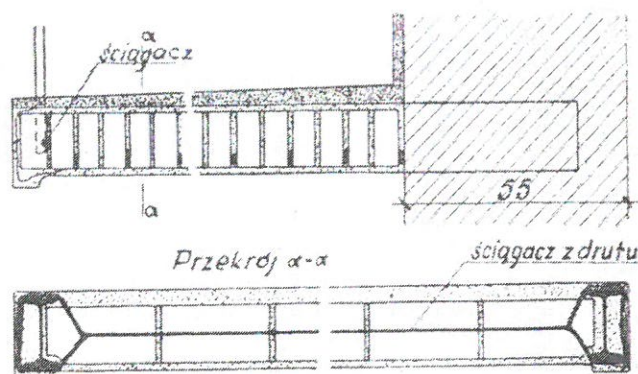
Rys. 378. Balkony na belkach stalowych.

Taką konstrukcję wsporników balkonowych pokazują rysunkowo i opisują autorzy podręczników budowlanych z okresu powstania budynku (dr inż. Wacław Żenczykowski, Album Rysunków budownictwa ogólnego, Warszawa 1951r, str. 117, oraz O. Karnack, Das gesamte Baugewerbe, Band I, Arbeiten in Stein, Postdam, Leipzig około 1900r, tabela XIII).
